**VYUŽITÍ TERMOSANACE PŘI ZÁCHRANĚ DŘEVĚNÝCH KONSTRUKCÍ BÝVALÉHO
MLÝNA V DOLNÍM NĚMČÍ NAPADENÝCH DŘEVOKAZNÝM HMYZEM**

**UTILIZATION OF HOT AIR SANITATION IN SAVING WOODEN STRUCTURES
OF THE WOODWORM INFESTED FORMER WATER MILL IN DOLNI NEMCI**

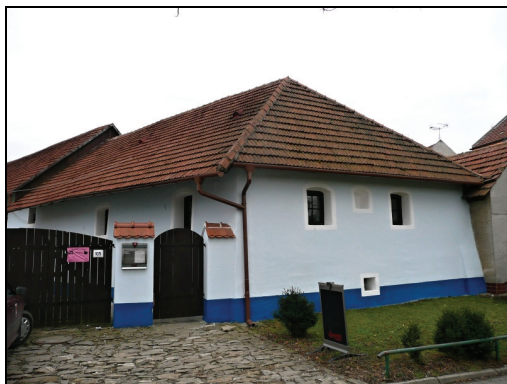
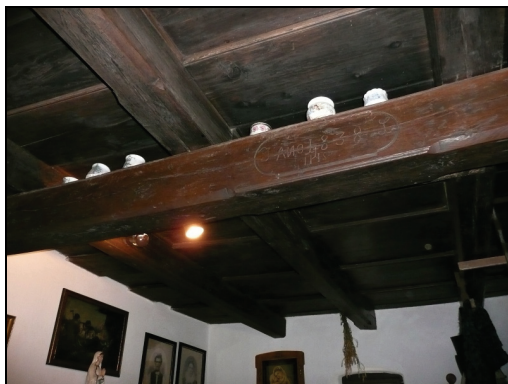
Objekt bývalého mlýna je kulturní památkou České republiky, představující ojediněle zachovaný typ větší venkovské usedlosti. Objekt si uchoval velkou část prvků dřívějšího způsobu výstavby. Trámové stropy v interiéru nesou datování z let 1763, 1838 a 1844. Po r. 1914, kdy zcela shořel krov mlýna a některé interiéry, byl objekt stavebně upravován, přičemž byl tehdy vztyčen současný krov. V interiéru bývalé obytné části mlýna je instalována expozice lidových řemesel a bydlení našich předků v podobném typu stavení, součástí areálu je restaurace a stodola. Metoda termosanace byla pro objekt bývalého mlýna čp. 105 v obci Dolní Němčí v okr. Uherské Hradiště vybrána investorem akce na základě stavebně – technického průzkumu Ing. Michala Kloibera, Ph.D., ze dne 26. ledna 2011. Z výsledků průzkumu vyplývá, že aktivně napadenými dřevěnými konstrukcemi jsou zachovalý trámový strop z konce 18. a počátku 19. století, jeho bedněný prkenný záklop v 1. NP a 2. NP (nadzemní patro) muzejní části (bývalé obytné části) a dřevěný krov nad celým objektem. Bylo zde zjištěno aktivní napadení dřevokazným hmyzem z čeledi červotočovití.

Obr. 1: Celkové pohled na sanovaný objekt bývalého mlýna čp. 105 (exteriér a interiér)

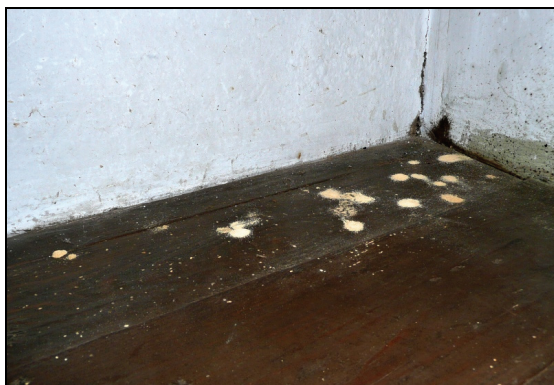
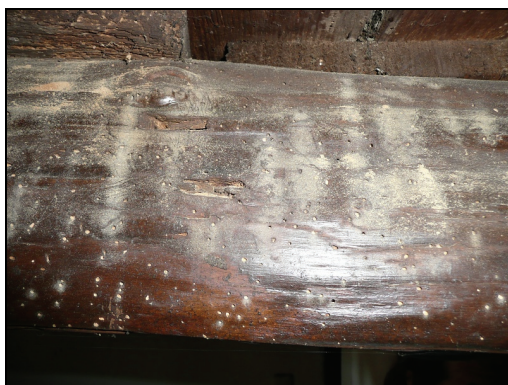
Napadeny jsou nejen historické nosné trámy stropů, ale i prkenné podbití a dřevěné exponáty muzea. V případě krovu se místy vyskytuje i napadení tesaříkem krovovým. Aktivita dřevokazného hmyzu se projevuje častým výskytem požerkového prášku a velkým množstvím výletových otvorů.

Obr. 2: Dřevěné součásti expozice napadené aktivním červotočem (požerkový prášek)

Principem likvidace dřevokazného hmyzu horkým vzduchem, je prohřátí všech napadených dřevěných konstrukcí v plném průřezu na teplotu min. 55°C. Při této teplotě dochází k rozpadu bílkovin, z nichž je složeno tělo škůdce ve všech jeho vývojových fázích, čímž dochází k jeho uhynutí. Jedná se však o kompletní ošetření konstrukce v daný okamžik. Metoda však nezajišťuje preventivní ochranu dřevěné konstrukce do budoucna. Z tohoto důvodu je nutno provést včasný preventivní insekticidní nátěr vhodným prostředkem. Metoda termosanace byla zvolena v případě objektu bývalého mlýna čp. 105 v Dolním Němčí z několika důvodů:

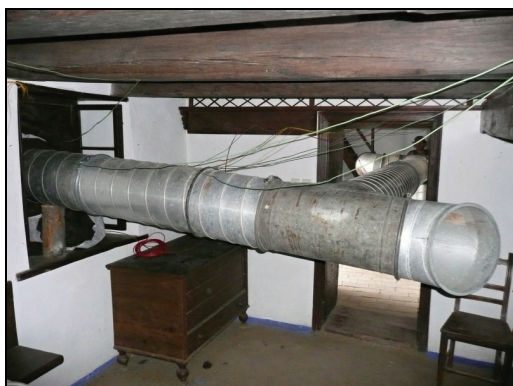
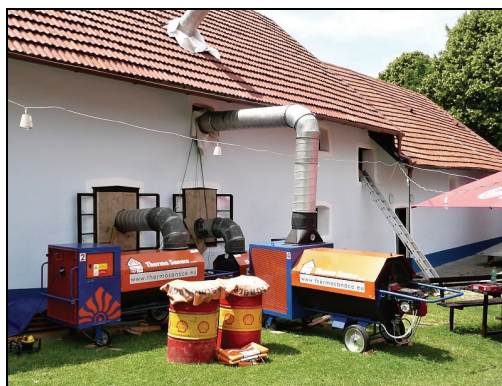
Obr. 3: Horkovzdušné potrubí rozmístěné v interiéru 1.NP a vně objektu

V další etapě prací byla provedena montáž rozvodů horkovzdušného hliníkového potrubí pro první fázi nahřívání a následovně pro druhou fázi. Těmto etapám bylo podřízeno i postupné izolování a příprava interiérů, stejně jako rozmístění horkovzdušných agregátů (2 x Nolting 4500 m³ horkého vzduchu za hodinu pro 1.NP a Nolting 7500 m³/h pro 2.NP)

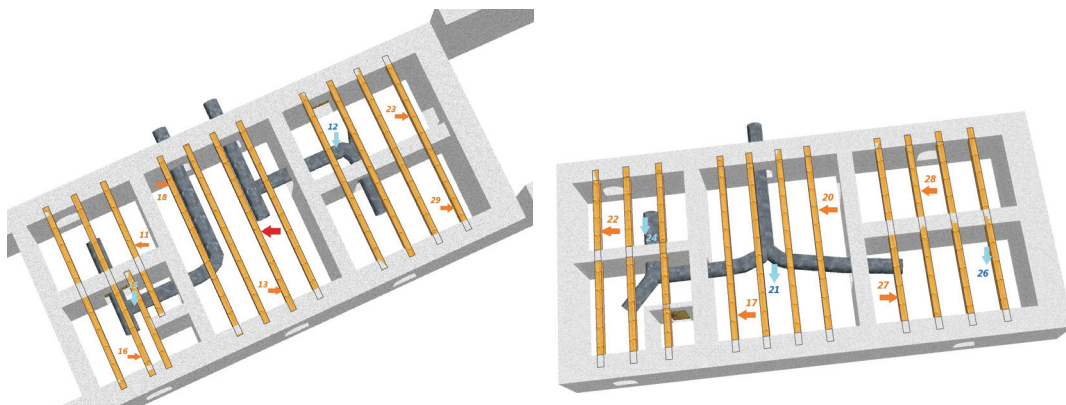
Obr. 4: 3D znázornění situace v 1.NP (vlevo) a ve 2.NP (vpravo) – oranžově jsou vyznačena termočidla umístěná v masivu dřevěných konstrukcí, modře měřící teplotu vzduchu a červeně umístění tenzometru

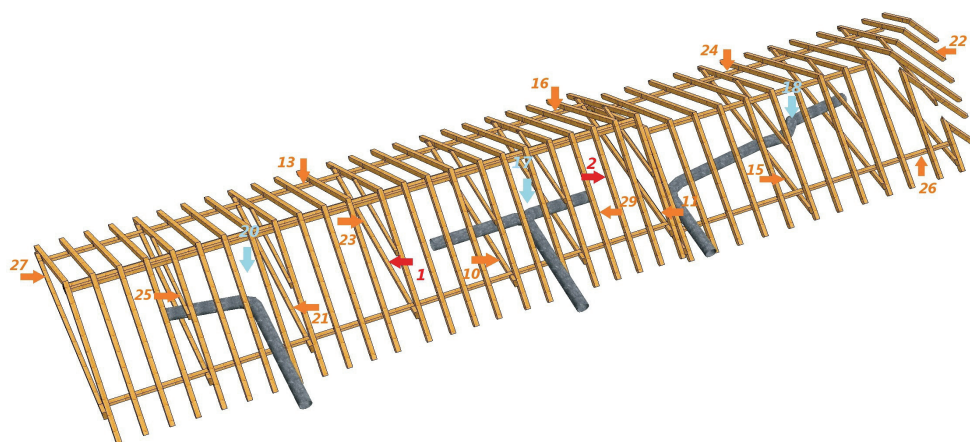
Obr. 5: 3D znázornění situace krovu celého objektu (pohled od východu) – oranžově jsou vyznačena termočidla umístěná v masivu dřevěných konstrukcí, modře měřící teplotu vzduchu a červeně umístění tenzometrů.

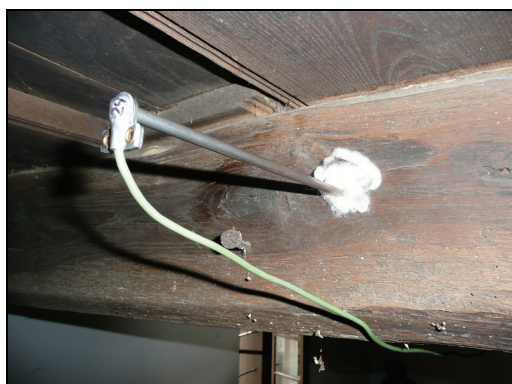
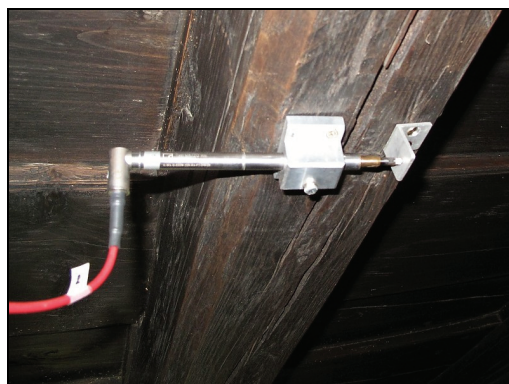
Obr. 6: Termočidlo zabudované do napadených dřevěných konstrukcí. V ústí měřidel do dřeva je nainstalována tepelná izolace pro zamezení ovlivnění výsledků měření horkým vzduchem vnějšího prostředí. Tenzometr (vlevo) byl instalován do staršího stropního trámu se stávající starší trhlinou.

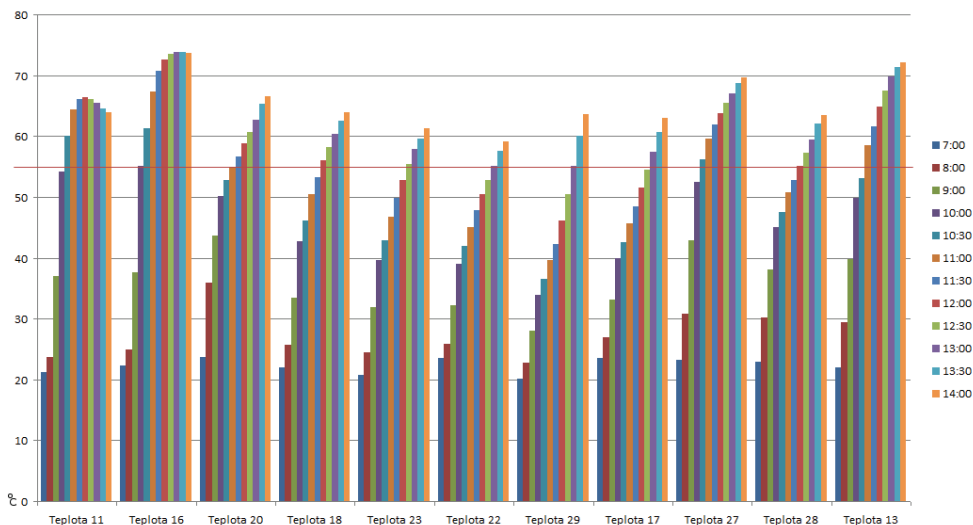
Tabulka č. 1 představuje hodnoty teplot naměřených pomocí online měřících elektronických termočidel. Teplota 11 – 29 představují jednotlivá termočidla. Modře jsou vyznačeny hodnoty teplot získané pomocí termočidel měřících teplotu uvnitř sanovaných dřevěných konstrukcí ve 2.NP, bíle hodnoty teplot měřených uvnitř dřevěných konstrukcí v 1.NP a žlutě hodnoty teplot vzduchu v sanovaném prostoru (světle žlutá 1.NP, tmavší žlutá 2.NP) - (viz. schéma č. 1). Šedé hodnoty představují vývoj teploty na jednotlivých termočidlech po celkovém ukončení 1. etapy termosanace. Červeně zvýrazněné hodnoty dokazují, že na všech měřených místech dřevěných konstrukcí bylo dosaženo teploty 55°C a vyšší po dobu minimálně 1 hodiny a je tedy možno termosanaci označit za úspěšně provedenou.

Graf 1: Graf vývoje a dosažení teplot nad 55°C na všech termočidlech uvnitř dřevěných prvků.

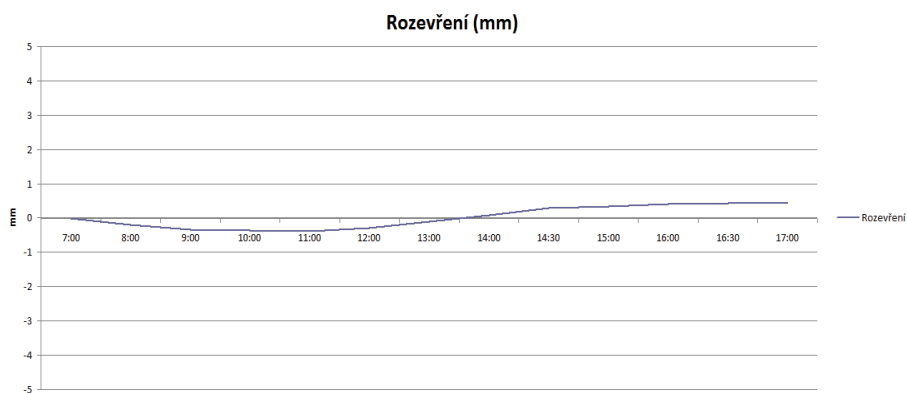
Graf 3: Graf znázorňující průběh sevření a rozevření stávající trhliny v dubovém trámu

Z výše uvedené tabulky č. 2 a 4 a grafu č. 3 a 6 vyplývá, že v důsledku zahřívání sanovaných prostor docházelo zprvu k mírnému sevření stávající trhliny v historickém dubovém trámu i prvků krovu, následovalo ustálení a po přeměrování přímého proudu horkého vzduchu se rozevření praskliny vrátilo takřka na svou nulovou výchozí pozici. Po skončení sanace a vypnutí agregátů došlo setrvačností k mírnému konečnému rozevření trhliny o max. 0,47 mm v důsledku přijímání vodních par obsažených ve vzduchu, což nepředstavuje pro historickou konstrukci výraznou závadu, ne větší než je běžný pružný pohyb těchto prvků. Sledování procesu chování dřeva při realizaci termosanace slouží jako doklad její nezávadnosti pro vzhled daných sanovaných prvků.

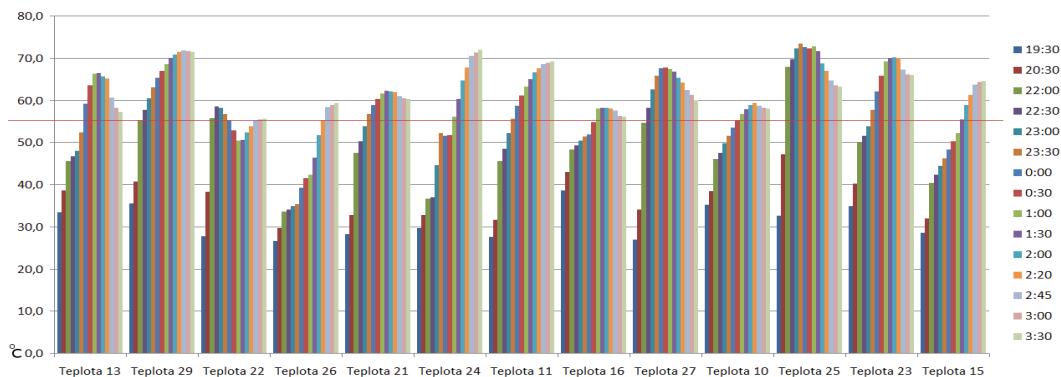
Tabulka č. 3 představuje hodnoty teplot naměřených pomocí online měřících elektronických termočidel. Teplota 11 – 29 představují jednotlivá termočidla. Bíle jsou vyznačeny hodnoty teplot získané pomocí termočidel měřících teplotu uvnitř sanovaných dřevěných konstrukcí krovu, žlutě hodnoty teplot vzduchu v sanovaném prostoru - (viz. Schéma č. 2). Červeně zvýrazněné hodnoty dokazují, že na všech měřených místech dřevěných konstrukcí bylo dosaženo teploty 55°C a vyšší po dobu minimálně 1 hodiny a je tedy možno termosanaci označit za úspěšně provedenou.

Graf 4: Graf vývoje a dosažení teplot nad 55°C na všech termočidlech uvnitř dřevěných prvků.

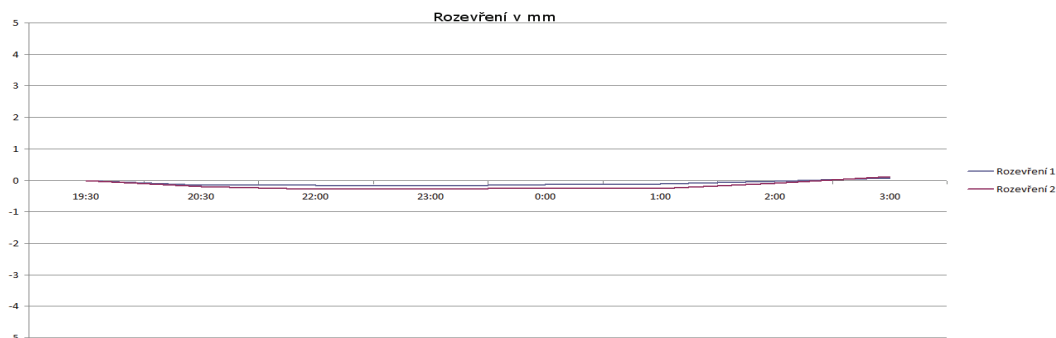
Graf 6: Graf průběhu sevření a rozevření stávajících prasklin ve vazné trámu (č.1) a v krokvi (č. 2)

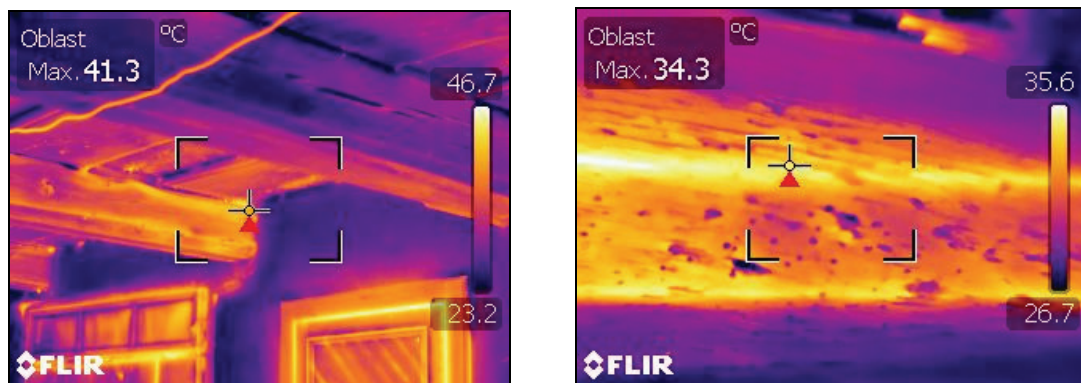
Obr. 7: Využití termokamery při sledování teplotních změn při procesu termosanace – celkový pohled na stropní trámy (vlevo) a detail výletových otvorů na jednom z nich
